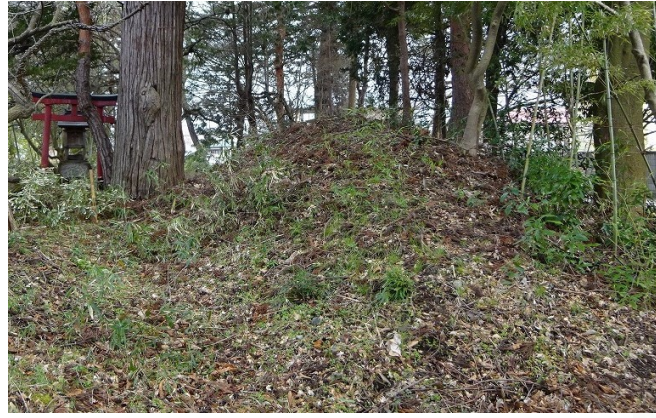
⑤ 東側の築山

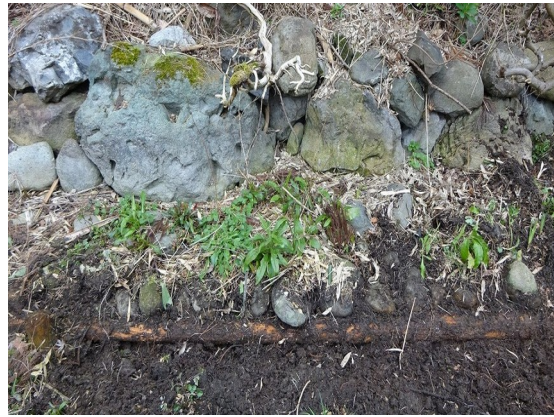
⑥ 中池の石組護岸と周囲に回された桐木

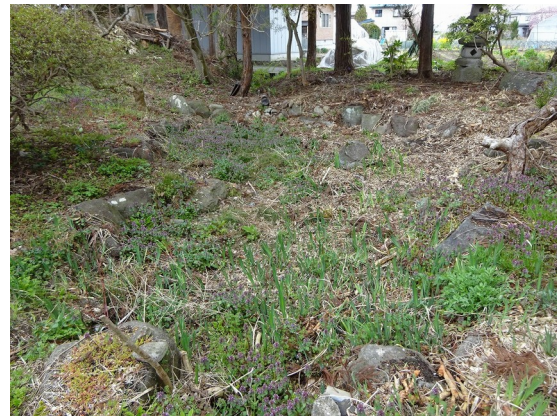
⑦ 中池側から見る下池

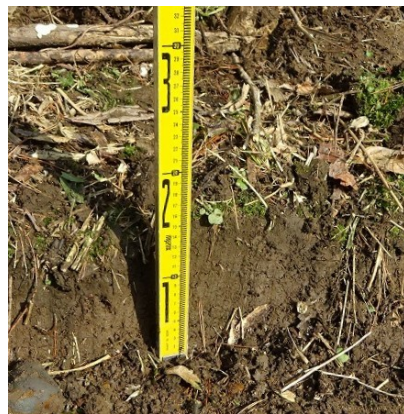
中池の土砂の堆積状況

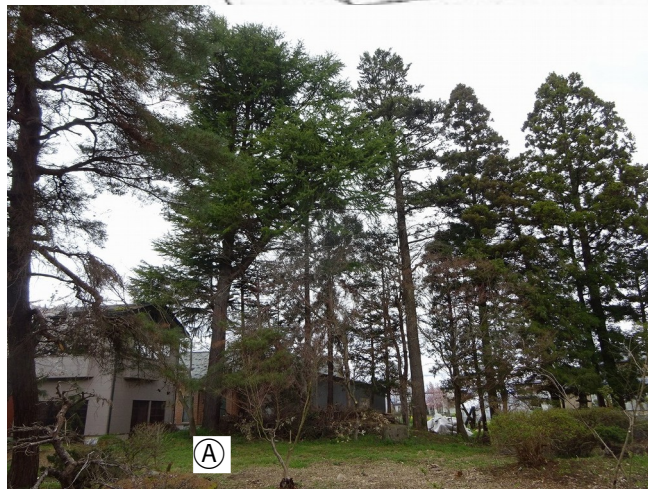
北側の屋敷林 A のヒマラヤスギ

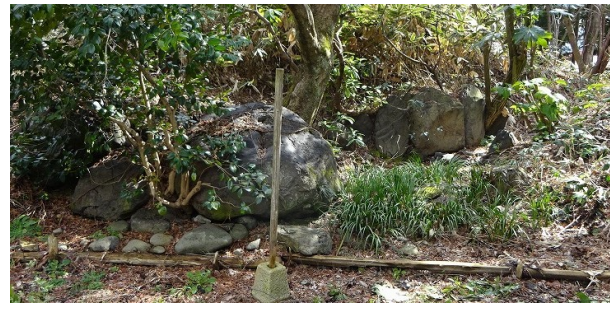
① 水の取り入れ口付近には大型の石が使用されている。

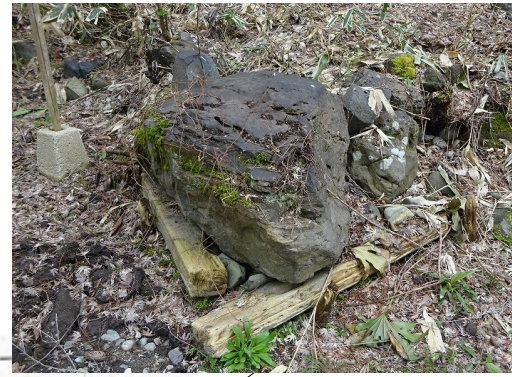
岬の部分に大形の景石を据えている。

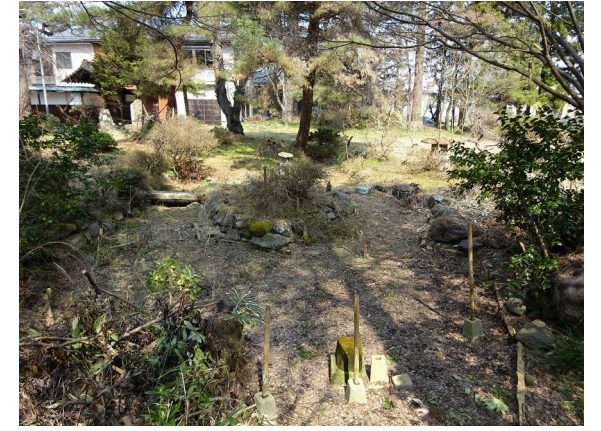
上池を南側から望む

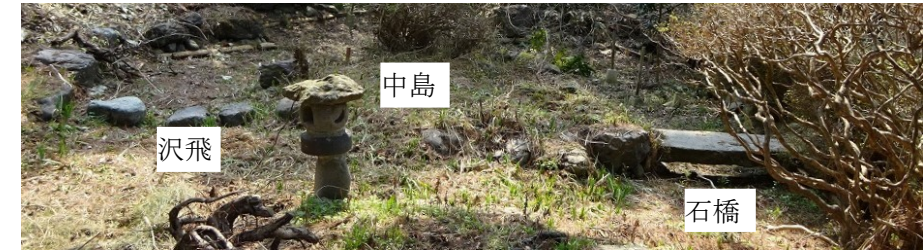
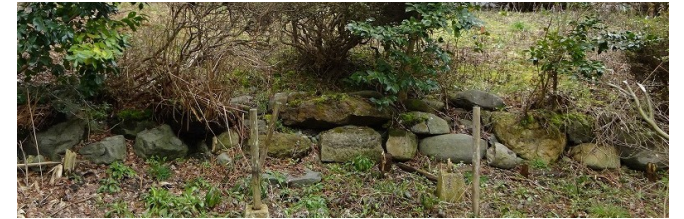
② 上池の中島・沢飛・石橋 下の写真は上池の石組護岸

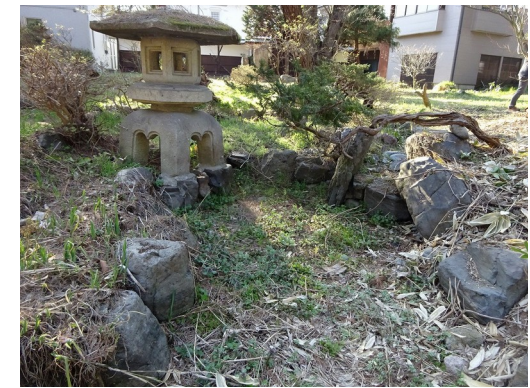
③ 岬の燈籠がありやや滝状になって中池に入る。

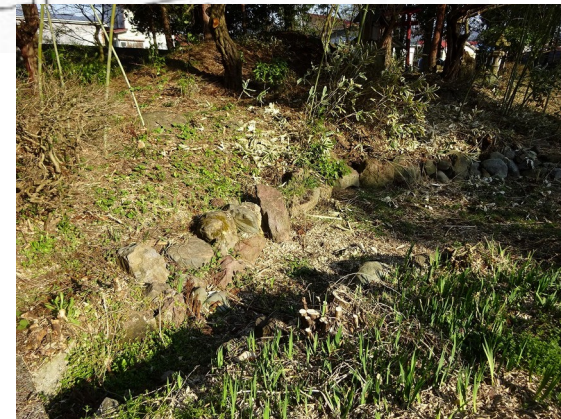
④ 護岸に赤石が見られる

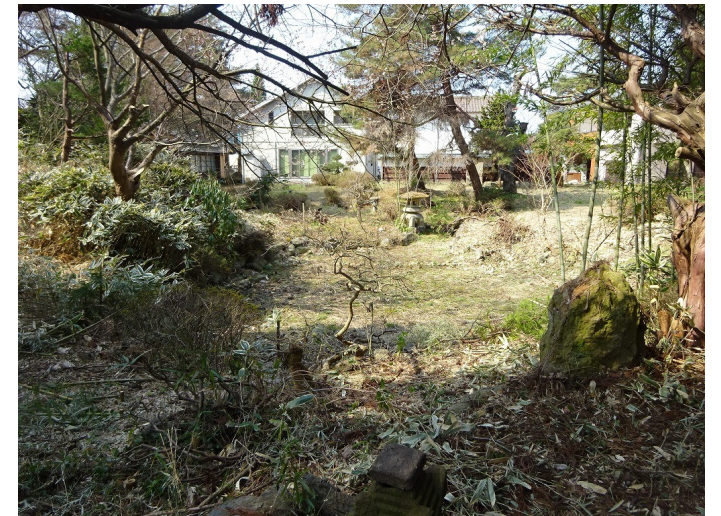
社から見返した庭(中池と庭園、その奥にあった屋敷を望む視点場)
